Pont Vasco de Gama Dix ans de démarche "durabilité"

Inauguré en 1998, à l'occasion de l'Exposition Universelle de Lisbonne, le pont Vasco de Gama constitue une des réalisations majeures de la fin du xx^e siècle. L'ouvrage est aussi le premier à bénéficier d'une démarche "durabilité". Bilan après dix années d'exploitation.

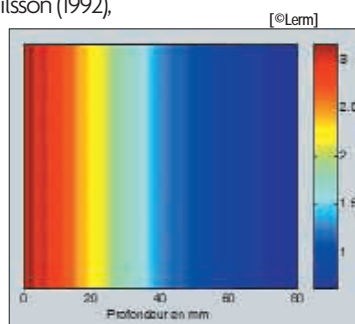
Simulation numérique de l'état de pénétration des chlorures, après 120 ans d'exposition

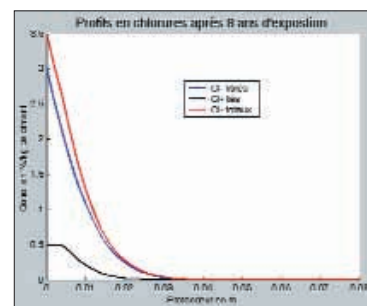
Profils chlorures après 8 ans d'exposition.

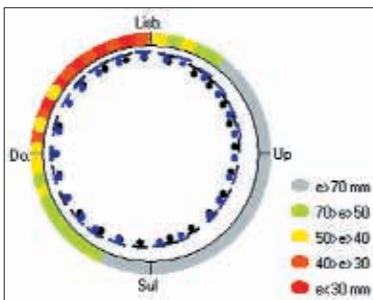
Résultat de mesures d'enrobage d'une colonne du Viaduc Sud (vue en coupe) montrant un excentrement de la cage d'armatures.

des études plus ponctuelles sont menées pour répondre à d'éventuelles interrogations du gestionnaire. Telle une campagne de vérification systématique de l'enrobage des colonnes du viaduc sud, réalisée fin 2007, par auscultation radar. Au total, près de trois cents colonnes ont été auscultées, le résultat permettant au gestionnaire de cibler d'éventuelles

zones de défauts, afin d'y mettre en œuvre des mesures préventives permettant de garantir le critère de durabilité du projet.

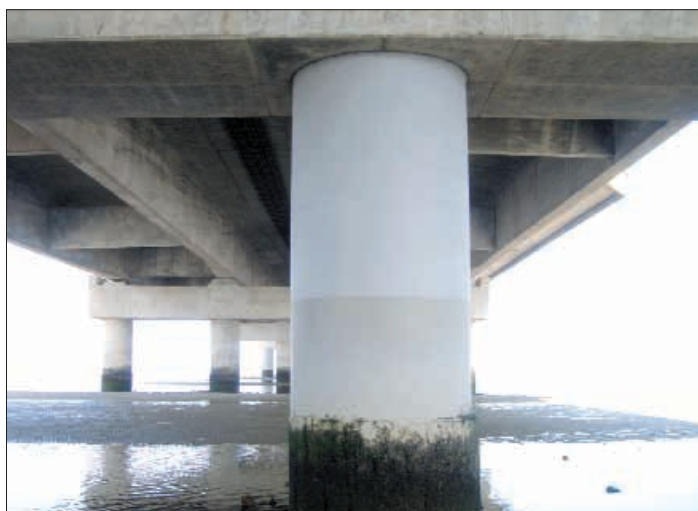
Mise en œuvre d'un revêtement de protection à titre préventif sur une colonne du viaduc sud.
